UNIVERSIDAD TECNOLÓGICA EMPRESARIAL DE GUAYAQUIL

**TESIS PARA OPTAR AL GRADO DE MAGÍSTER EN ADMINISTRACIÓN Y
DIRECCIÓN DE EMPRESAS**

**ANÁLISIS DE LA CALIDAD DEL SERVICIO TÉCNICO QUE BRINDA LA EMPRESA
ELÉCTRICA PÚBLICA DE GUAYAQUIL Y CÓMO CUMPLIR CON LAS METAS
DADAS PARA LOS ÍNDICES, POR EL MINISTERIO DE ELECTRICIDAD Y ENERGÍA
RENOVABLE.**

SEPTIEMBRE DEL 2012

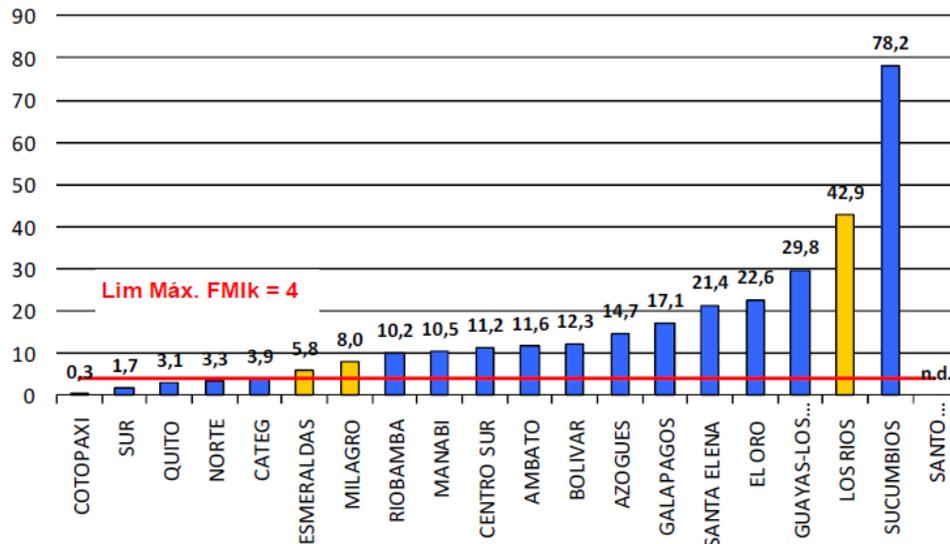
FRECUENCIA MEDIA DE INTERRUPCIÓN POR kVA NOMINAL
INSTALADO - FMI_k
EMPRESAS ELÉCTRICAS DE DISTRIBUCIÓN
AÑO 2008

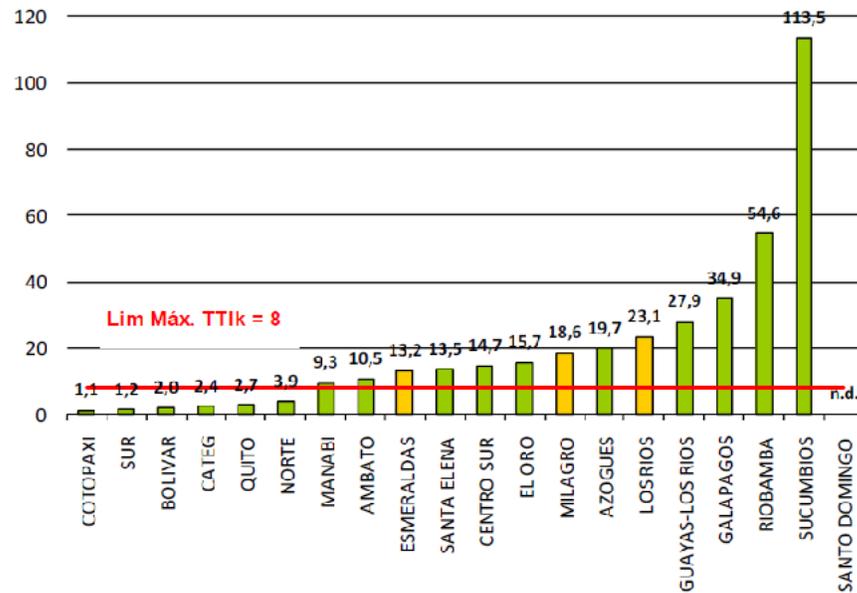
TIEMPO TOTAL DE INTERRUPCIÓN POR KVA
INSTALADO - TTIk
EMPRESAS ELÉCTRICAS DE DISTRIBUCIÓN
AÑO 2008

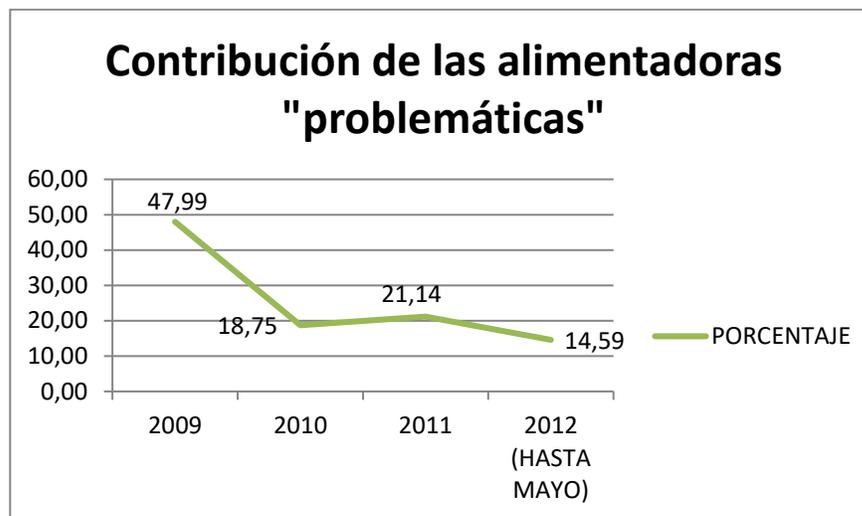
Se puede aseverar que la tendencia, para el año 2012 y siguientes, es a disminuir el número de interrupciones mayores a 3 minutos, que son las que se consideran en el cómputo de los Índices de Calidad del Servicio Técnico y por lo tanto la tendencia es a mejorarlos. Evidentemente eso sólo puede ocurrir si los factores que afectan la ocurrencia de fallas en las líneas no varían en forma ostensible, por ejemplo el año 2012 se produjo un fuerte impacto negativo por la fuerte temporada invernal que soportó el Litoral ecuatoriano.

Esta tendencia se puede ver en la siguiente gráfica:

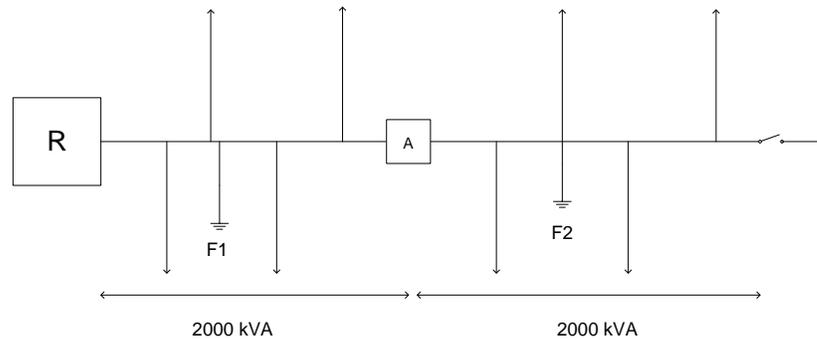
Gráfico 3.3

De acuerdo a la investigación realizada, la implementación que podría tener una gran incidencia en los Índices de Calidad del Servicio Técnico, es la instalación de reconectores en la mitad del recorrido de las alimentadoras, para mejorar la confiabilidad de la red. Varias de las referencias bibliográficas lo demuestran, pero para mostrar la incidencia en los Índices al instalar reconectores en las líneas de distribución se ha tomado un ejemplo sencillo del fabricante Cooper Power Systems, para la siguiente alimentadora:

Se trata de una alimentadora que presta servicio a una carga de 4000 kVA y que es afectada por dos fallas F1 y F2, en primer término se considera que no existe el reconnector A, entonces si se presentan las dos fallas, cada una afecta a los 4000 kVA, mientras que cuando se considera instalado el reconnector A, cuando se produce la falla F2 no afecta a los 2000 kVA del primer tramo, esto da lugar a una reducción de los kVA fuera de servicio; si para cada falla la interrupción dura

una hora, en el primer caso se tendría 8000 kVA hora, mientras que en el segundo 6000 kVA hora, lo que da una reducción del 25 % en la duración de la interrupción. Esto sin considerar que cuando se presenta una falla, con la presencia del reconectador sólo hará falta revisar la mitad del recorrido de la alimentadora y por ende también se reduce el tiempo de reparación.

La ocurrencia de fallas en los sistemas de distribución tiene una ocurrencia al azar, instalando un reconectador las probabilidades de que la falla se presente en el primer tramo o en el segundo tramo se reduce al 50 % en cada uno, por lo tanto es muy probable que la Frecuencia Media de Interrupción por kVA instalado, de instalarse un reconectador en la mitad del recorrido de la alimentadora, se reduzca al 50 %, puesto que para fallas después del reconectador no se desconectará el que está ubicado en la subestación (cabecera de la alimentadora).

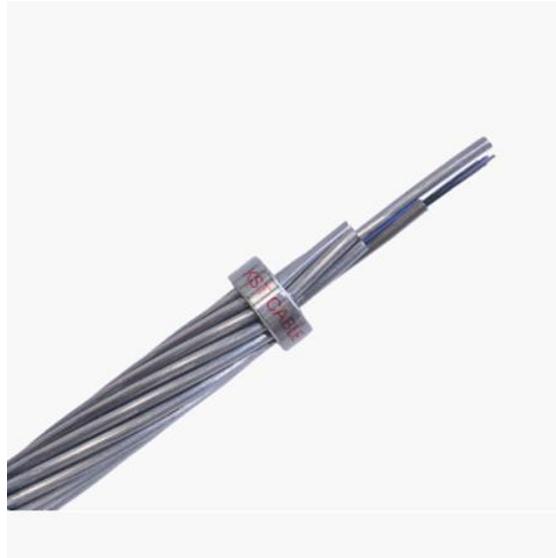
que se iniciarán los trabajos de reemplazo. En la figura a continuación se muestra un cable típico para hilo de guarda con fibras ópticas en su interior:

Disminuir las desconexiones de líneas de subtransmisión es importante porque cuando una de ellas es afectada se desconectan un promedio de 7 alimentadoras, aunque son pocas las desconexiones por la rotura de este elemento, en los últimos años se ha comprobado la obsolescencia de los hilos de guarda, los cuales son cables de acero galvanizado que van instalados en la punta de los postes, debido a la corrosión y al tiempo que tienen instalados, se ha recomendado su reemplazo con cables de acero que tienen en su interior fibra óptica, la cual servirá en el futuro para comunicar todas las subestaciones y equipos de la red de distribución con el Centro de Control. El año 2012 se estima

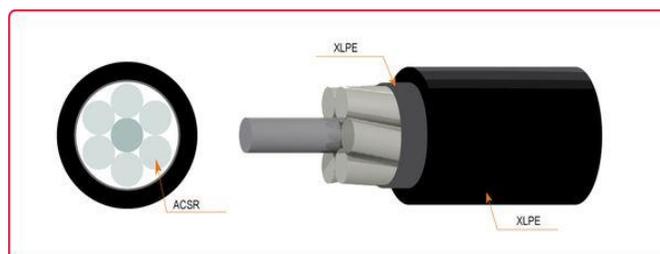
Los conductores ecológicos son cables que tienen un recubrimiento de material aislante (polietileno reticulado XLPE), con un espesor suficiente que permita el contacto accidental de ramas, objetos y animales con las líneas, sin que ocasionen un cortocircuito y por consiguiente una desconexión. Es un sistema que se viene empleando desde hace unos pocos años y que debe implementarlo la EEPG. Se sugiere que el reemplazo se lo haga usando las estructuras existentes para disminuir el costo. El cable a utilizar es similar al mostrado en la siguiente figura:

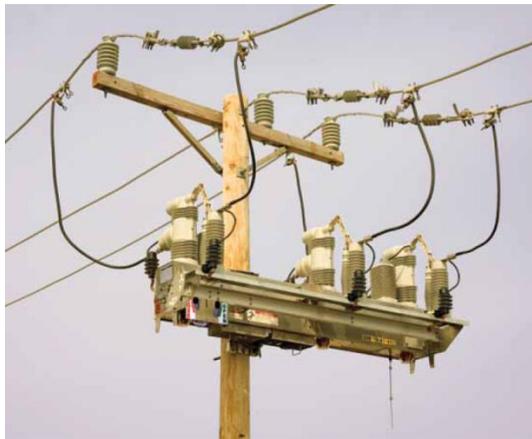
Figura 3.3

En las redes de distribución, a manera de proyectos piloto o de prueba, se han instalado equipos de seccionamiento que permiten ser operados remotamente; hay de dos tipos: los llamados por el fabricante S&C IntelliRupter (figura 3.3), Scada Mate (figura 3.4) y los Alduti-Rupter (figura 3.5), el primero trabaja como reconector en algunas alimentadoras y los otros sirven para seccionamiento e interconexión en las líneas de media y alta tensión.

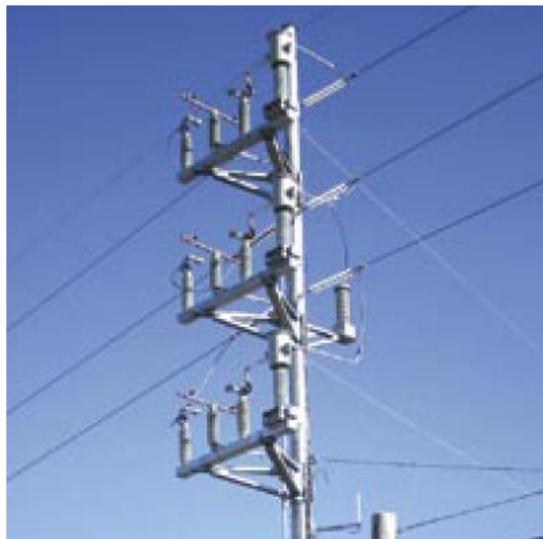
Fuente: Photo Sheet 761-703, www.sandc.com

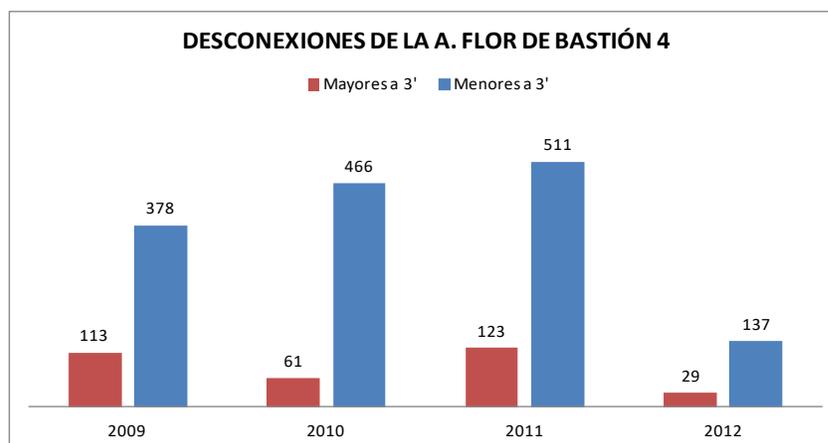
En la gráfica a continuación se puede observar mejor lo afirmado, una importante mejora en la alimentadora Flor de Bastión 4.

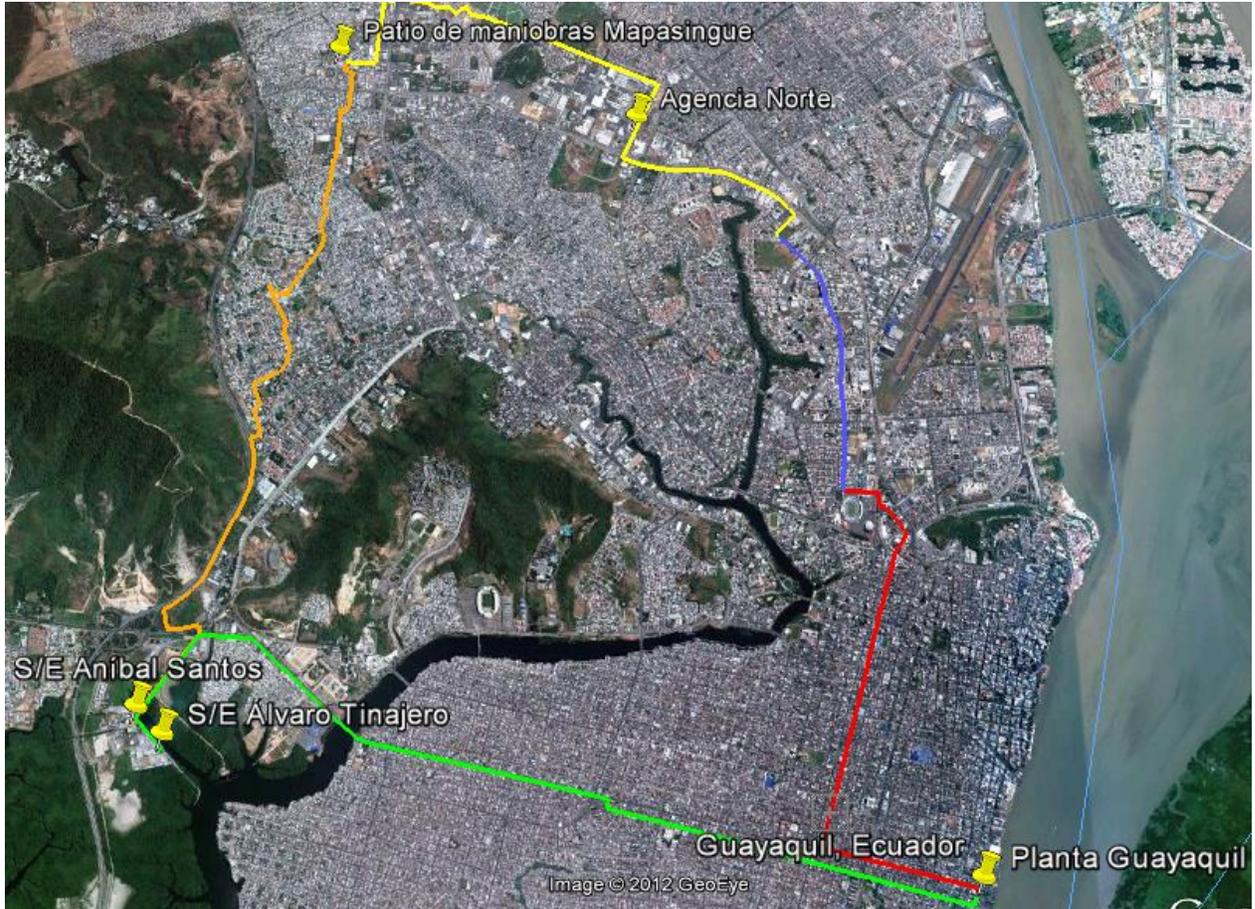
RECORRIDO DEL HILO DE GUARDA CON FIBRA ÓPTICA

VERDE: S/T PORTETE

ROJO: S/T GARAY – NORTE
